EVOLUZIONE FISICA DEL DELTA DEL PO

Introduzione

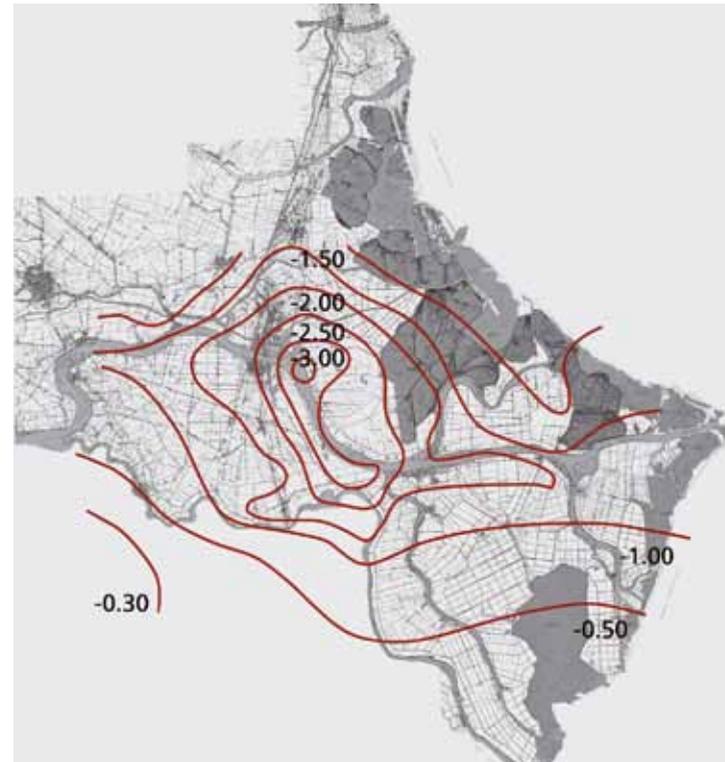
4. Isolinee di subsidenza dal 1947 al 1970

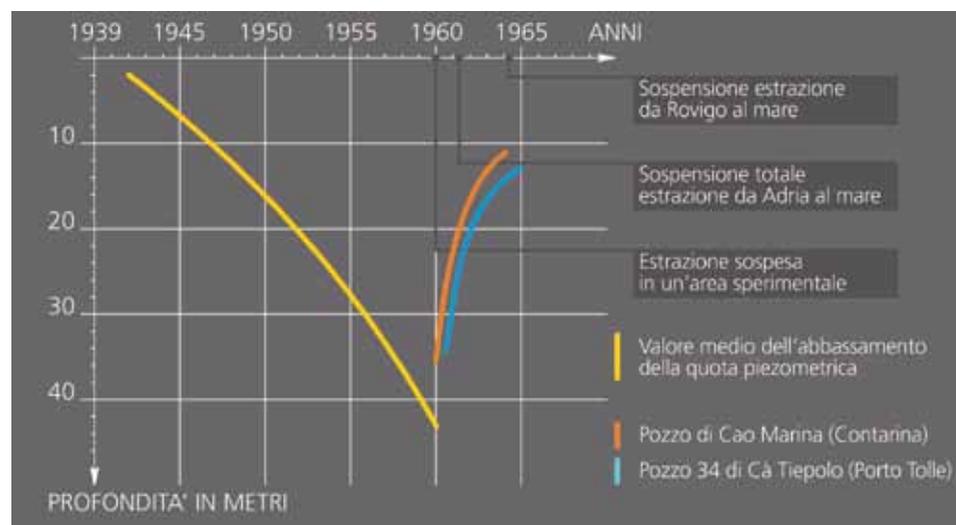
7. Andamento delle quote piezometriche nei pozzi prima e dopo la sospensione delle estrazioni

un progressivo e generale rallentamento degli abbassamenti e con la risalita delle quote piezometriche, che nel giro di cinque anni recuperarono i valori iniziali (fig. 7).

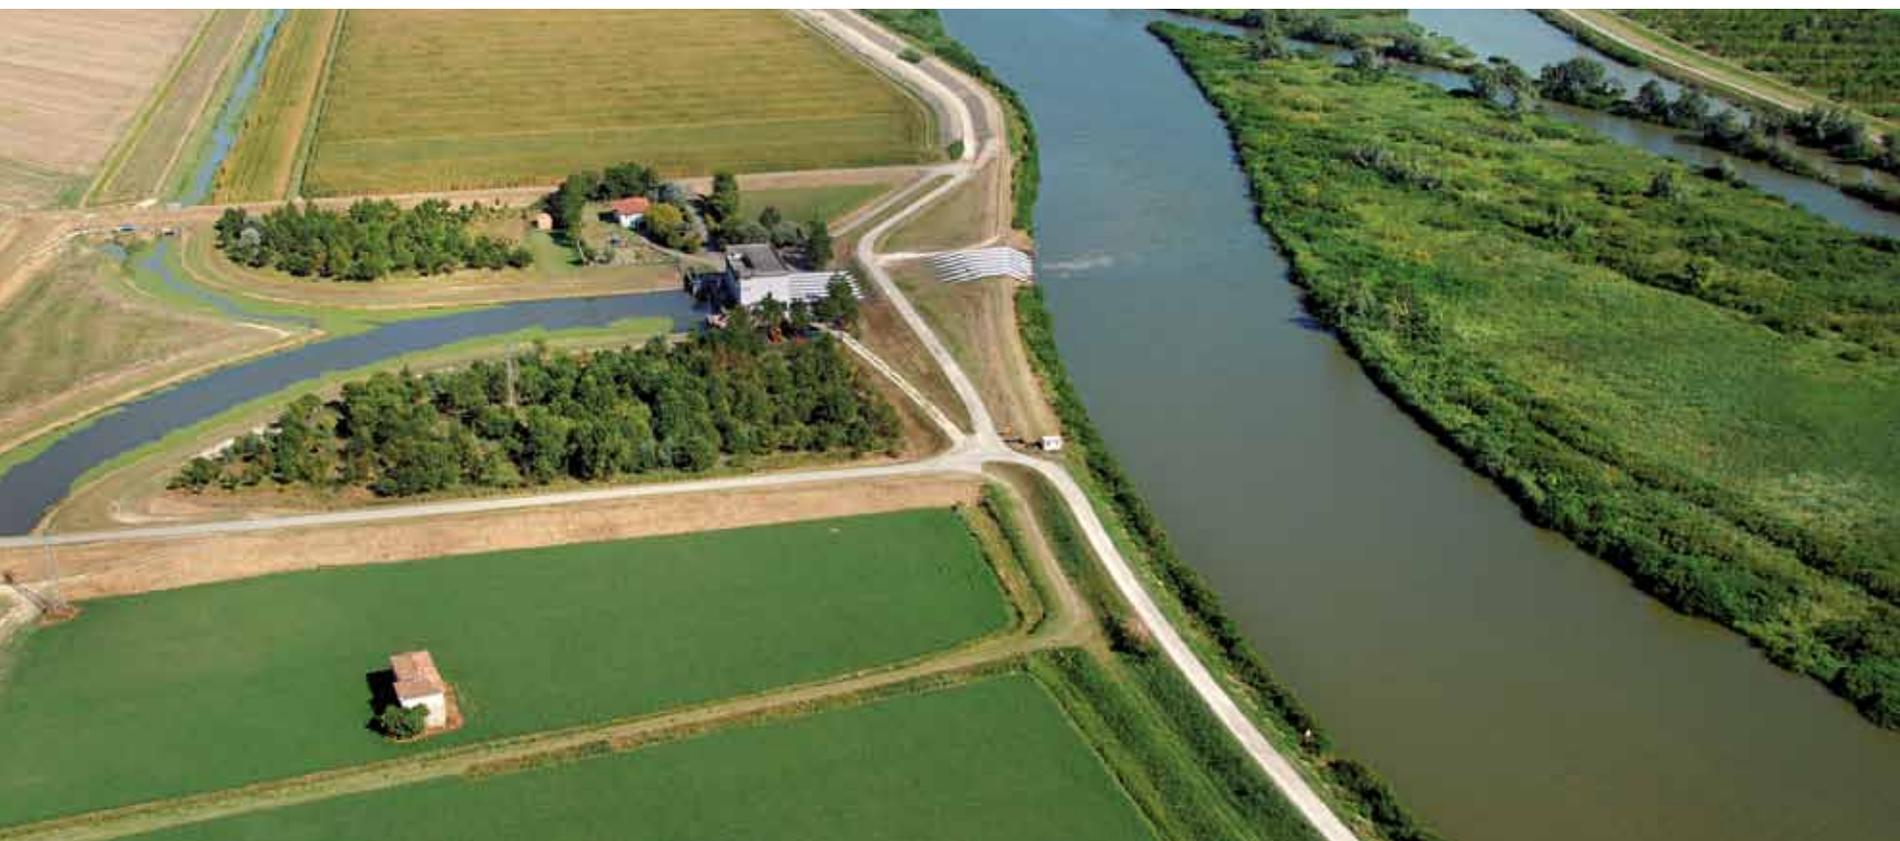
17. Argine sinistro del Po di Goro, in corrispondenza dell'idrovora Goro

E' indispensabile rivolgere l'attenzione al tema degli argini fluviali (fig. 17) e degli argini e delle difese a mare, poiché si tratta di opere che permettono l'esistenza stessa del territorio del Delta. L'opera più significativa di difesa fluviale è l'arginatura in terra. Per quanto riguarda il Po, arginature importanti vennero erette nei secoli X e XI a difesa di aree abitate. Nei secoli successivi si estese la costruzione degli argini, distinti in un secondo tempo tra pubblici e privati. Vennero istituite apposite magistrature alle acque ed approvati statuti contenenti norme tecniche per la costruzione e la manutenzione e con l'imposizione di vincoli nelle fasce di rispetto. Soltanto all'inizio del XIX secolo si è pervenuti all'attuale assetto degli argini che contengono il fiume con continuità dalla confluenza del Tanaro al mare. Ovviamente man mano che si estendeva il sistema arginale aumentavano i livelli di piena e, di conseguenza, anche le quote delle sommità e le dimensioni dei rilevati arginali.

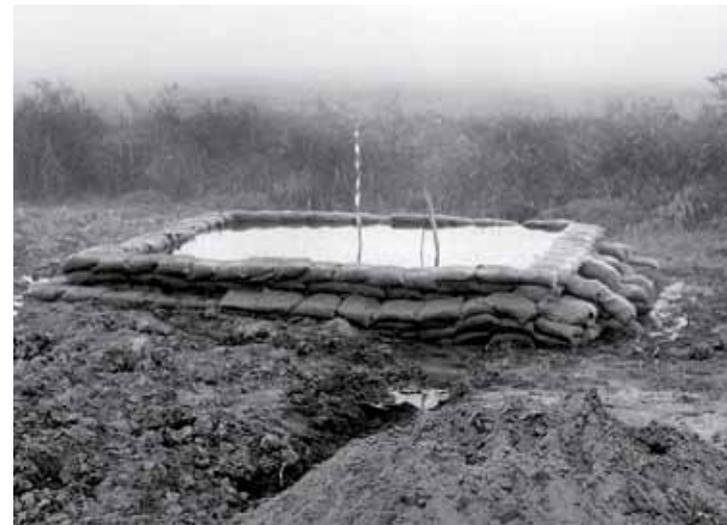
19. Classico "bicchiere" con sacchetti di sabbia per il contenimento di un fontanazzo

di sabbia), la ripresa delle rotte, la protezione nei confronti di sifonamenti da fontanazzi (fig. 19). Si venne così a definire la conformazione attuale del rilevato arginale, rinforzato a fiume da petto e antipetto (ciascuno dell'altezza di 3 metri, pendenza delle scarpate 3:2 e larghezza da 6 a 8) e per quelli di maggiore altezza dal piè di banca e dalla piazza bassa (fig. 18b). Adottando i criteri riportati nelle circolari del 1929 e 1952, quelli indicati dal Magistrato per il Po e tenendo conto del progetto SIMPO (1982), il profilo a campagna venne disposto in modo da ricoprire per almeno un metro la linea teorica di imbibizione. Generalmente si considera il profilo, a partire dal livello di massima piena, con pendenza di 5:1 o 6:1. La pendenza della linea di imbibizione teorica (fig. 18c) può essere modificata in funzione dell'utilizzo di materiali idonei per la ricalibratura e il rinforzo e di provvedimenti atti a ridurre il pericolo di sifonamento (diaframmi, drenaggi a campagna).

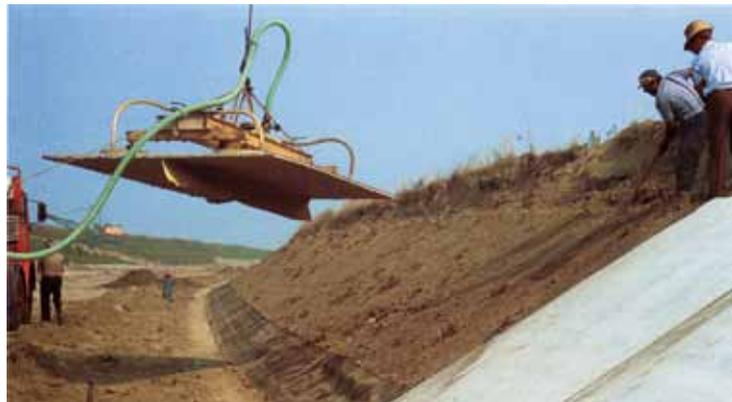
20. Rivestimento arginale con lastre di calcestruzzo

Ai tradizionali sistemi di protezione con pali in legno, buzzoni, burghe, gabbioni, pietrame, elementi o lastre di calcestruzzo (fig. 20), manti bituminosi (fig. 21) se ne sono affiancati altri più recenti con l'uso di geotessili e geomembrane. Le arginature del delta, formate da terreni di granulometria fine (sabbia, limi e argille) raggiungono anche altezze superiori ai 10 metri. Negli ultimi anni la necessità di sovraltarle ha comportato, per reperire le grandi quantità di materiali necessari, l'uso di terreni non propriamente idonei, anche per la presenza di materiale organico.

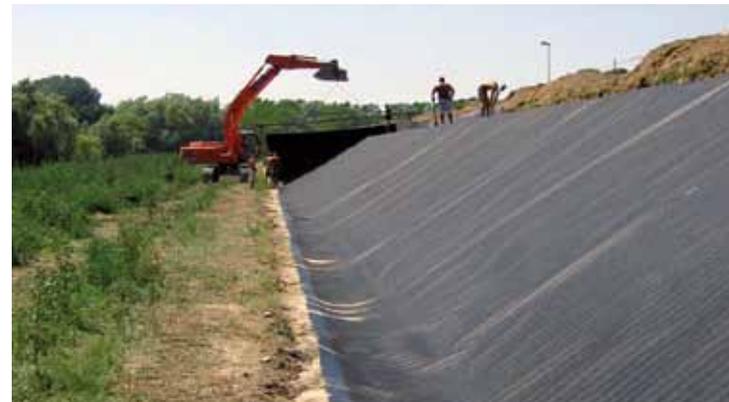
21. Rivestimento arginale con manto bituminoso

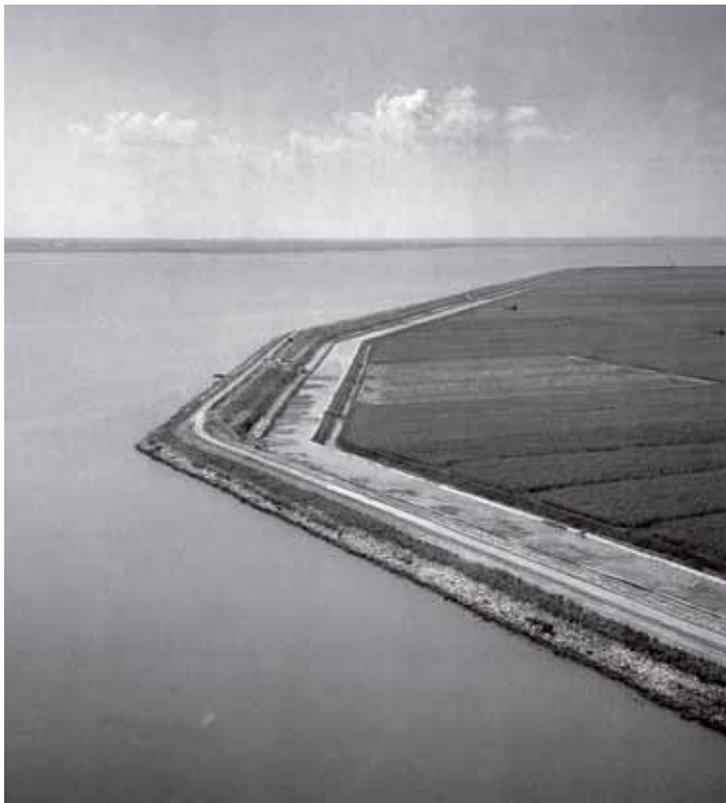
22a. Argine di chiusura verso la Sacca di Scardovari

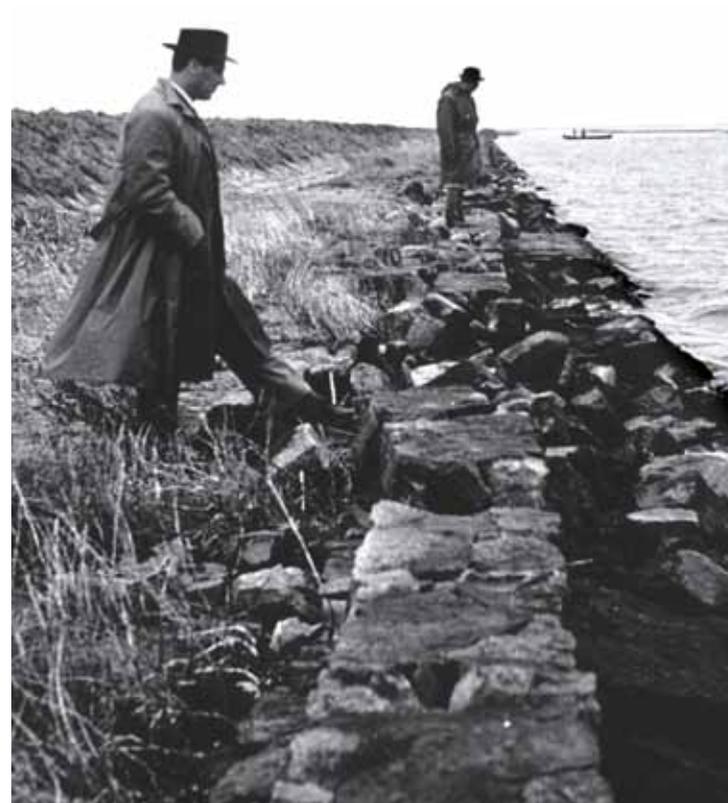
22b. Argine di difesa a mare con rivestimento in pietrame

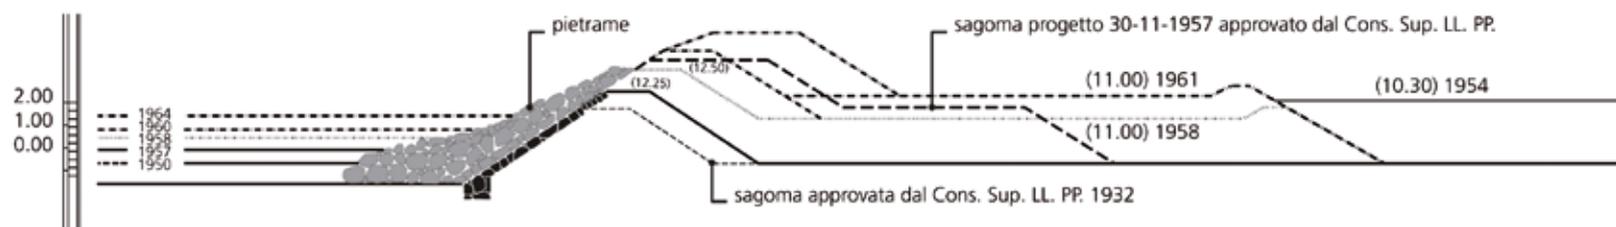
23a. Schemi successivi interventi argini a mare, Isola della Donzella (1950-1964)

frangiflutto e costruzione di nuove arginature. Si venne a formare una linea arginale con una lunghezza di circa 90 Km. E' interessante osservare la fig. 23a, che riporta gli interventi eseguiti nell'argine a mare dell'Isola della Donzella nel periodo 1950-1964. Nel novembre del 1966 il Delta, come buona parte del litorale Alto Adriatico, venne investito da violente mareggiate concomitanti ad acque alte eccezionali. Le opere di difesa, rafforzate, resistettero in genere bene, grazie anche agli interventi con saccate e pietrame eseguiti durante la mareggiata (fig. 24).

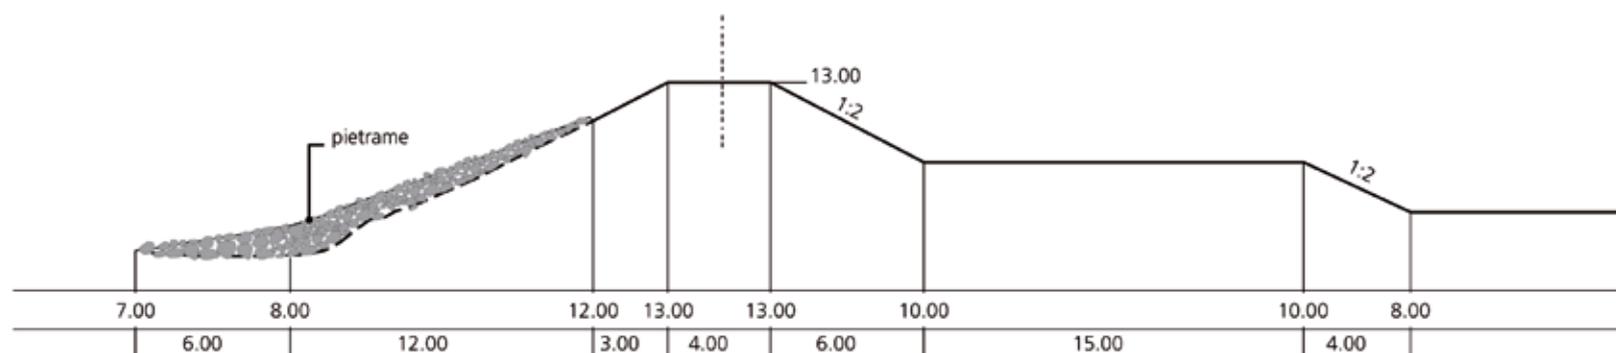
23b. Situazione argine preesistente alla mareggiata

Solo nell'argine perimetrale della Sacca di Scardovari, in corrispondenza della Vallesina Papadopoli, si verificò una rotta che travolse i rilevati a lato della chiavica di valle e sommerse con acque di mare due terzi del territorio dell'Isola della Donzella. La situazione dell'argine preesistente alla mareggiata è indicata nella fig. 23b. Per buona parte delle

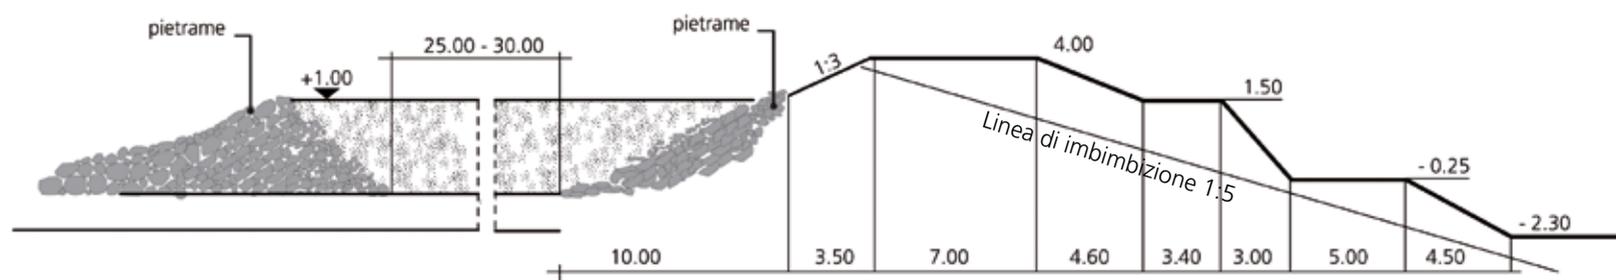
23c. Sezione arginale tipo dopo il 1966

arginature a mare dopo il 1966 si è fatto riferimento ad una sezione arginale tipo, come quella riportata in fig. 23c. Verso mare la scarpata ha la pendenza di 1 su 3 ed è rivestita con pietrame, talora intasato con mastice bituminoso. Nella zona più esposta si trova un frangiflutto in pietrame con sommità a + 1.00 m s.m.m. e disposto a 25-30 m dal piede dell'argine. Verso campagna l'argine è munito di banche e sottobanche analogamente agli argini fluviali. Nella difesa della costa sono stati anche utilizzati i tubi "Longard" in polipropilene (fig. 25).

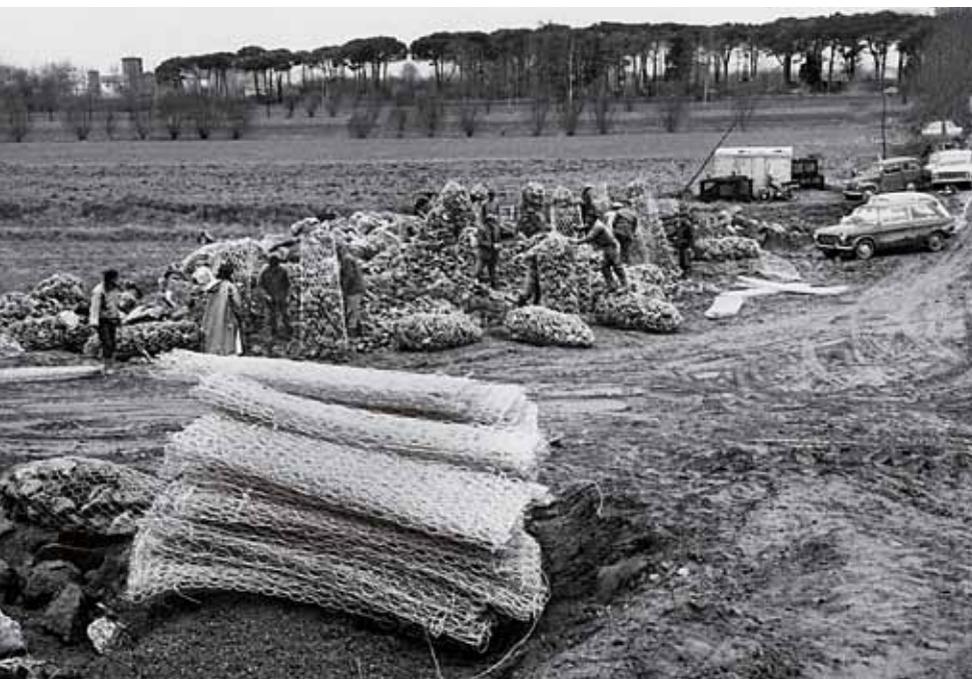
24. Preparazione di sacchi in pietrame durante la mareggiata del 1966

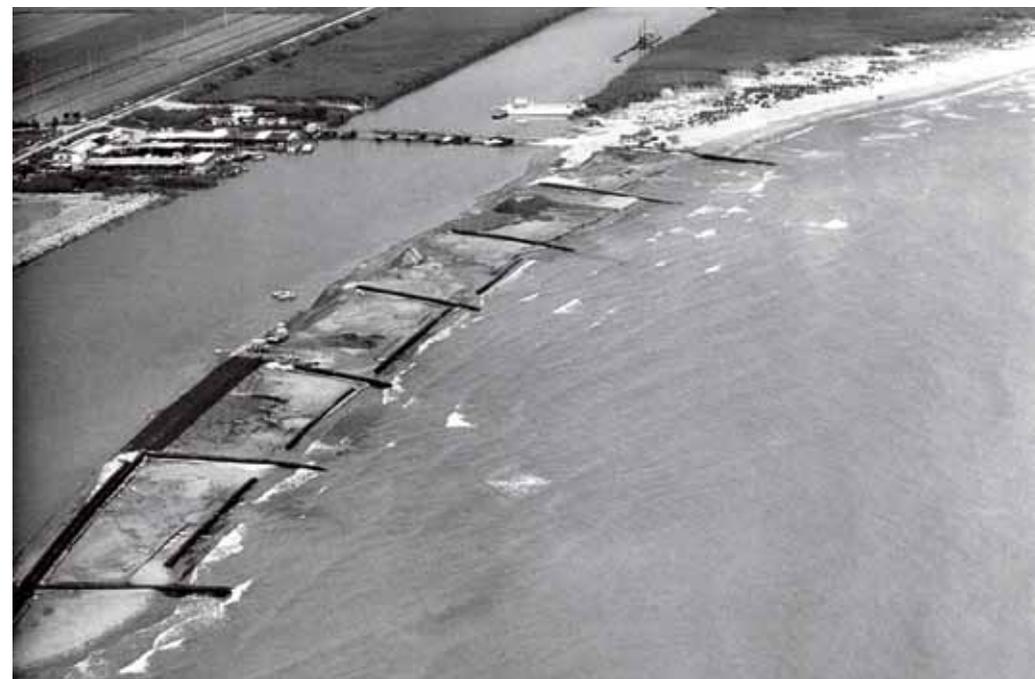
25. Tubi Longard in località Barricata di Porto Tolle

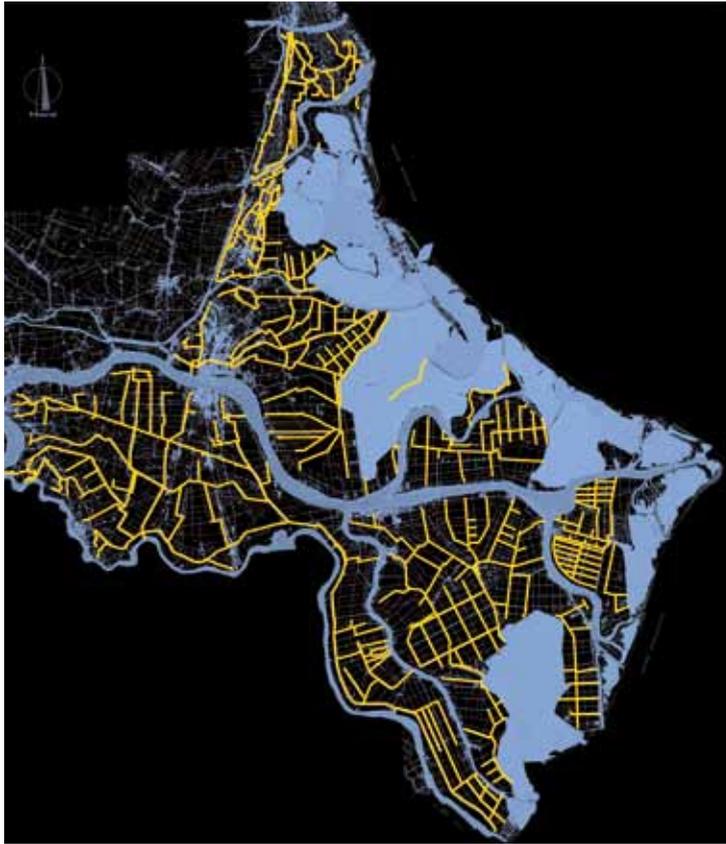
32. Reti di canali consorziali

La bonifica idraulica nel comprensorio, tutta a scolo meccanico, si snoda attraverso una rete di canali consorziali (fig. 32) della lunghezza complessiva di circa 600 Km e a mezzo di 36 impianti idrovori (fig. 33), fra principali e secondari, con una potenza installata di circa 11.300 KW per un consumo medio annuo di 5.500.000 kWh.

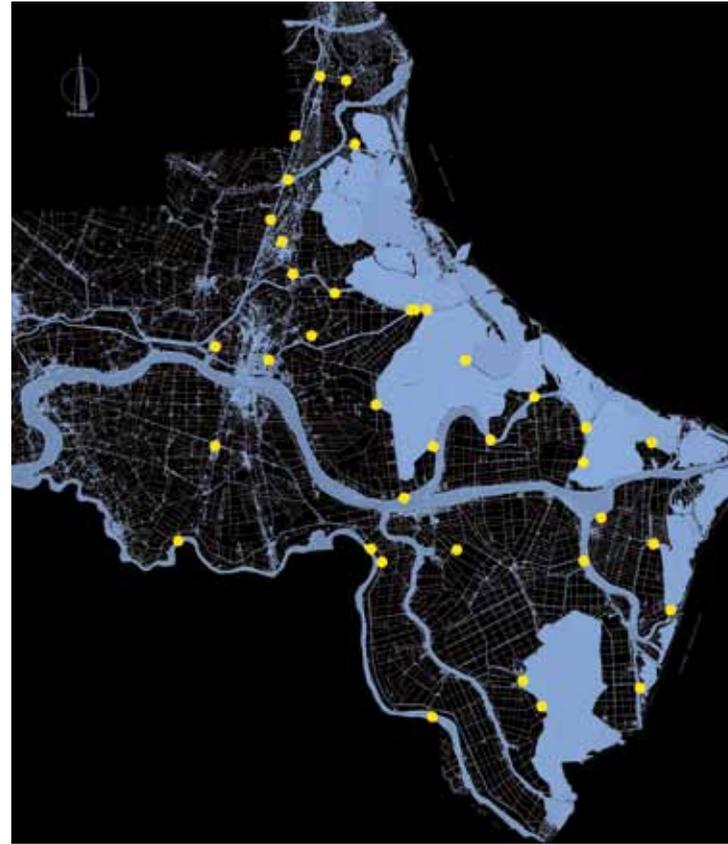
33. Localizzazione idrovore consorziali

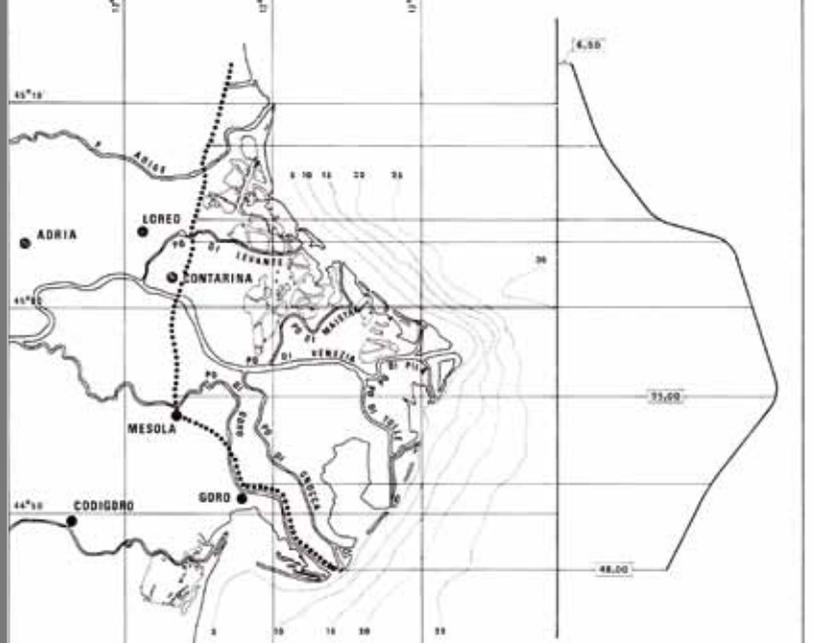
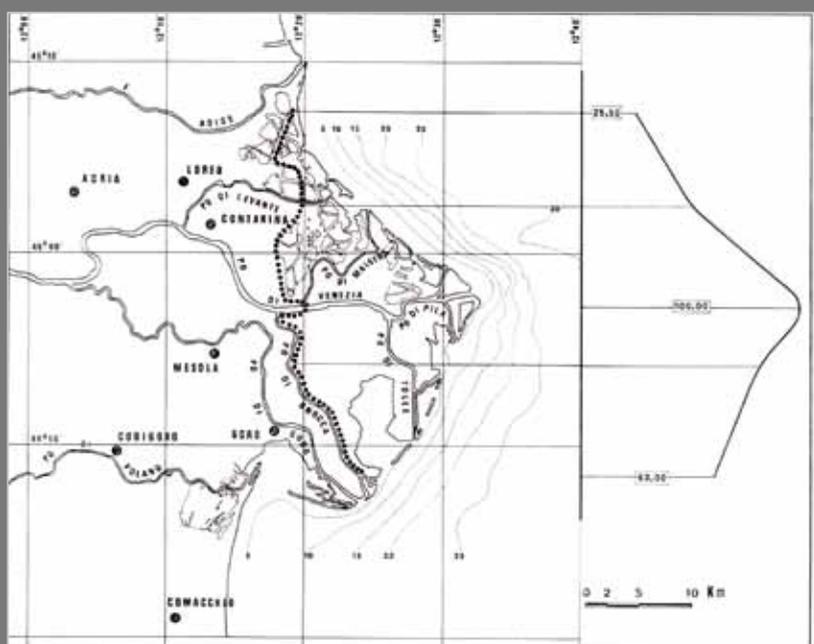
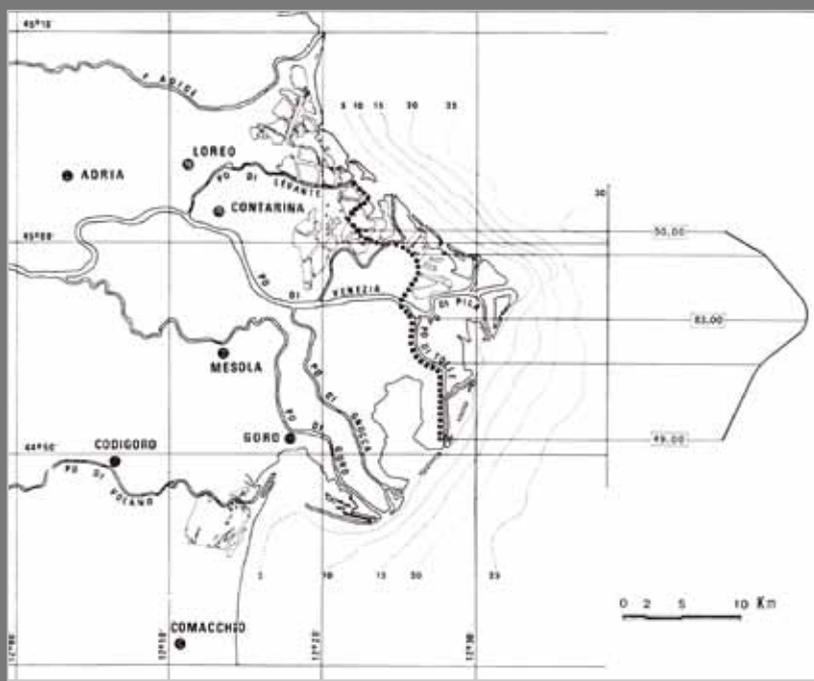
TAVOLA 3a.
Abbassamenti
lungo linee da
nord a sud

Appare anche interessante vedere quali siano stati gli abbassamenti nel periodo 1947-1970 lungo l'asse del Po di Venezia da Adria al mare, come pure gli abbassamenti nel periodo 1958-1970 lungo linee da nord a sud (vedi tavola 3a-b in nota). Queste variazioni altimetriche sono state rilevate con campagne di livellazione d'alta precisione fatte eseguire dall'Ente Delta Padano e utilizzando livellazioni I.G.M. degli anni 1897 e 1924. Si è osservato che nel 1970 lungo l'asse del Po di Venezia l'abbassamento è stato dell'ordine di 2.10 m con punte minime e massime pari a 1.71 m e 2.80 m. Lungo la fascia costiera, dalla foce dell'Adige alla Sacca di Goro, l'abbassamento è stato dell'ordine di 1 m con un valore minimo verso l'Adige di 0.4 m e massimo alla foce del Po di Venezia di 1.6 m. La subsidenza da sottrazione d'acqua dal sottosuolo, con l'inversione delle pendenze e il notevole aumento delle prevalenze di esercizio e dei tempi di funzionamento degli impianti idrovori, ha provocato gravi turbamenti alle opere di bonifica e di irrigazione oltre che notevoli problemi alle valli da pesca. Gli argini fluviali vennero sottoposti a condizioni di filtrazione molto più onerose per periodi sempre più lunghi: si dovette quindi provvedere con lavori di rialzo e ringrosso.

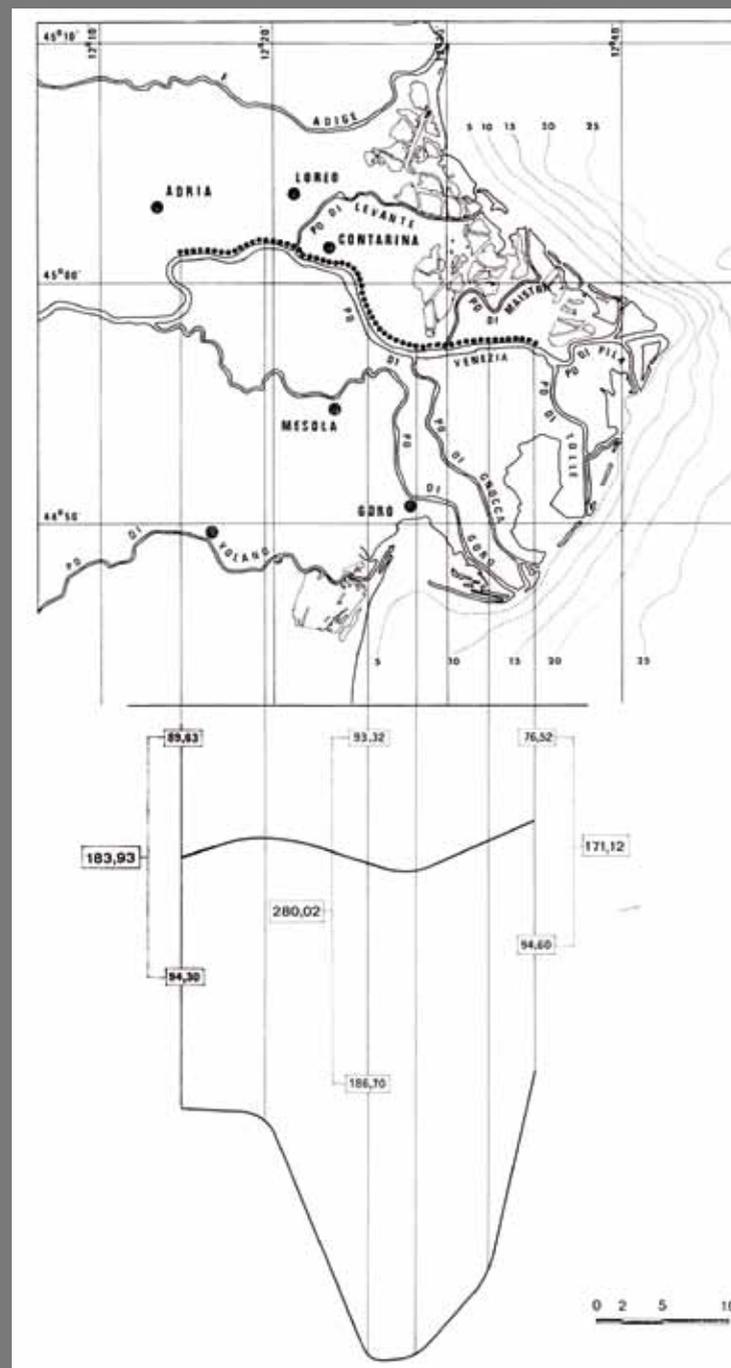
TAVOLA 3b. Abbassamenti lungo l'asse del Po di Venezia

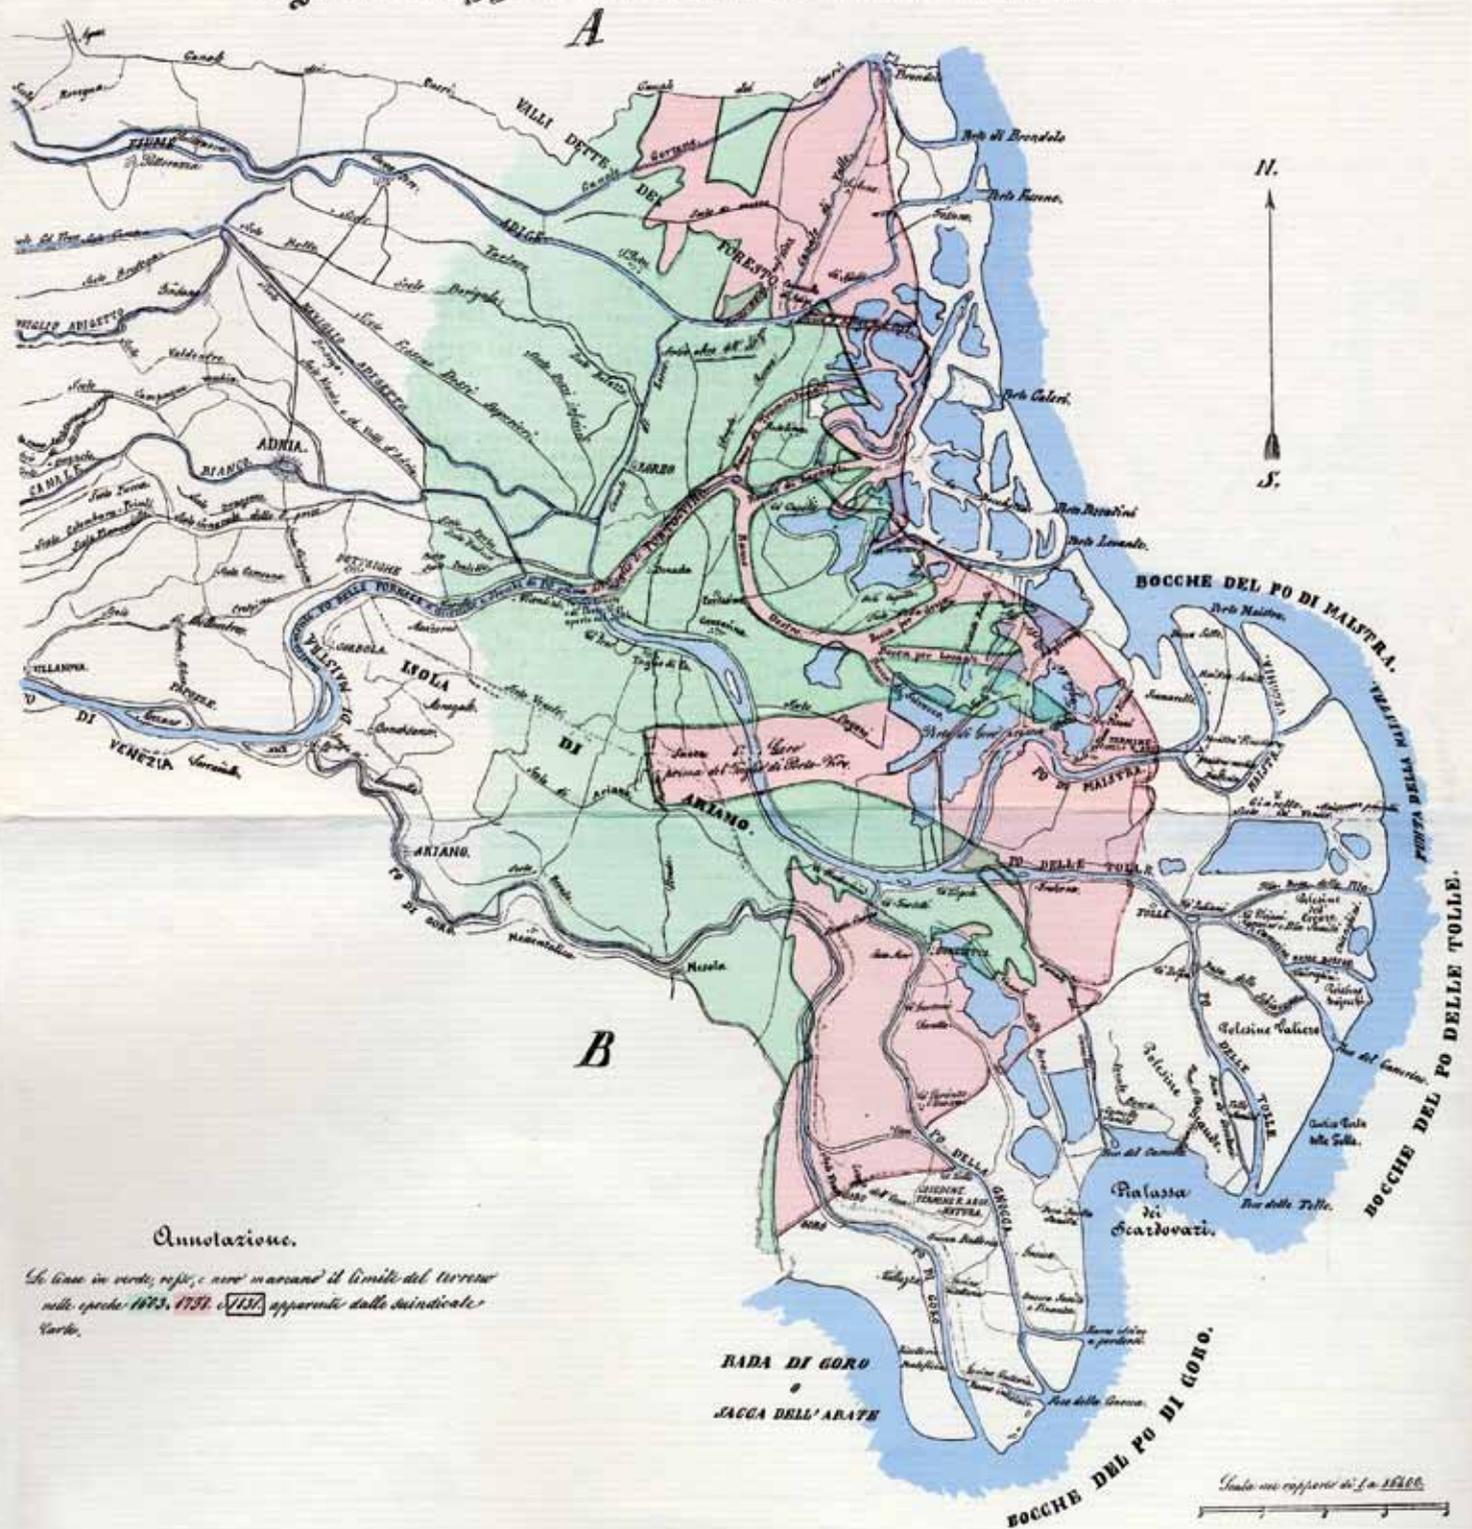
TAVOLA 5. Modifiche e avanzamenti del Delta dal 1603 al 1851

Topografia dimostrante la protrazione del terreno avvenuta dal 1603 al 1851 fra il Canale dei Cuoi e il Fo di Boro e la variazione di direzione del fiume conseguente al taglio di Soto Vico, decretato dal Veneto Senato il 17 dicembre 1598 ed aperto nel maggio 1604

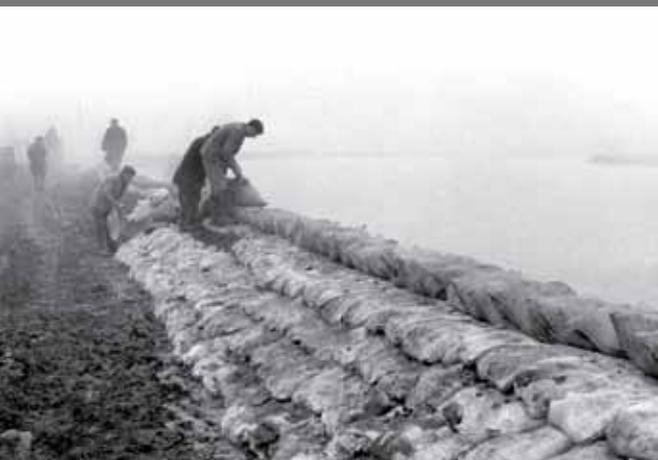
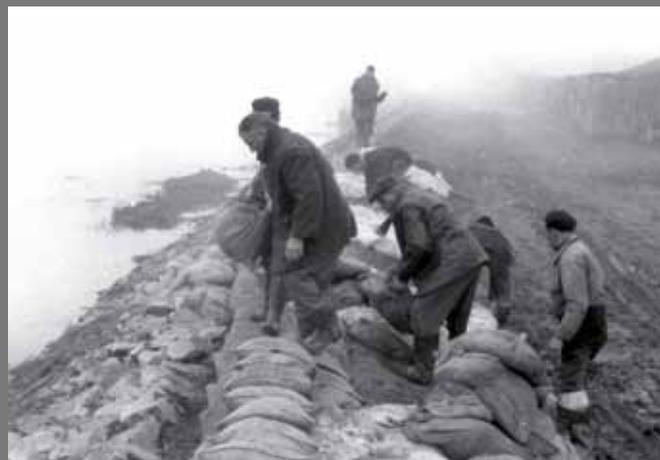
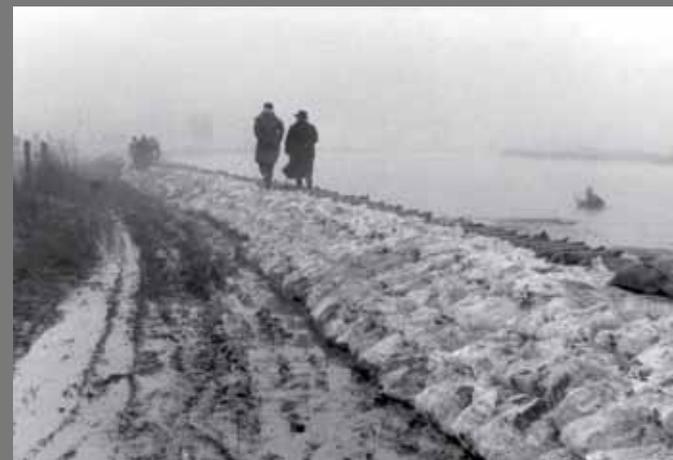
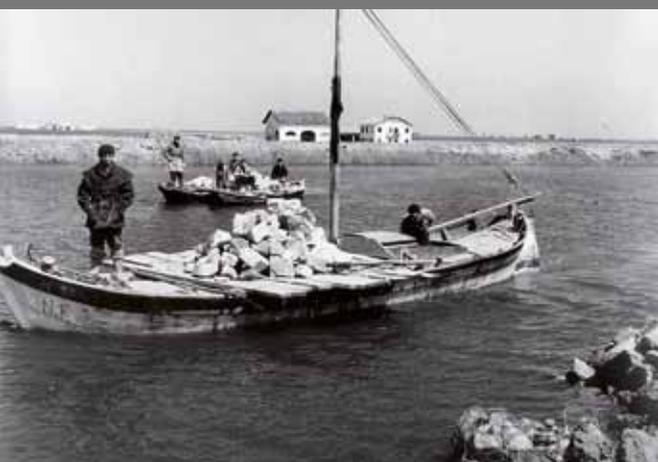
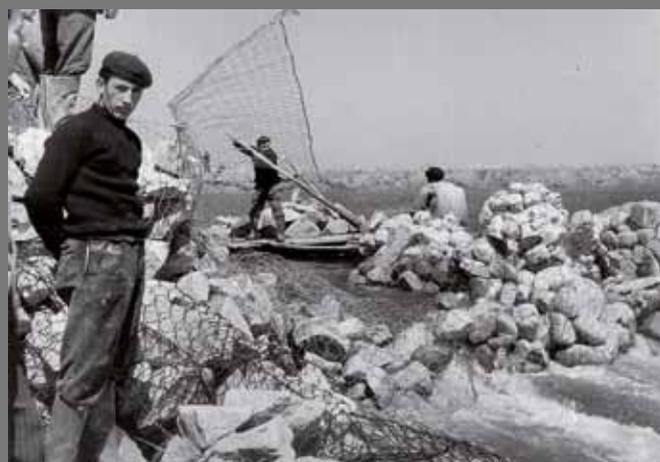
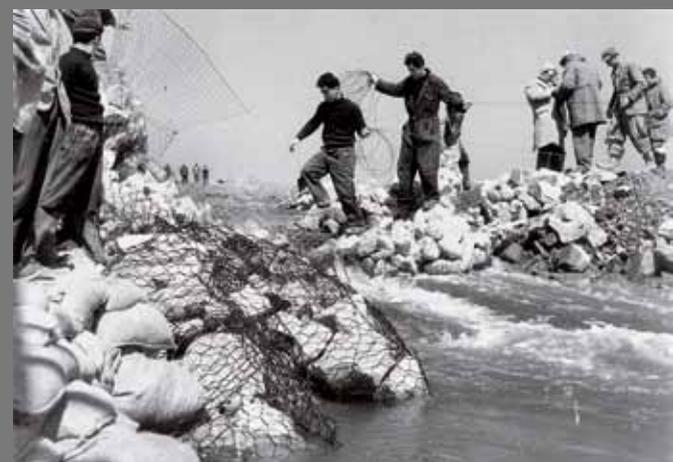
TAVOLA 8. Ripresa delle rotte e rialzo della sommità arginale con "saccate" e "burghe" di pietrame

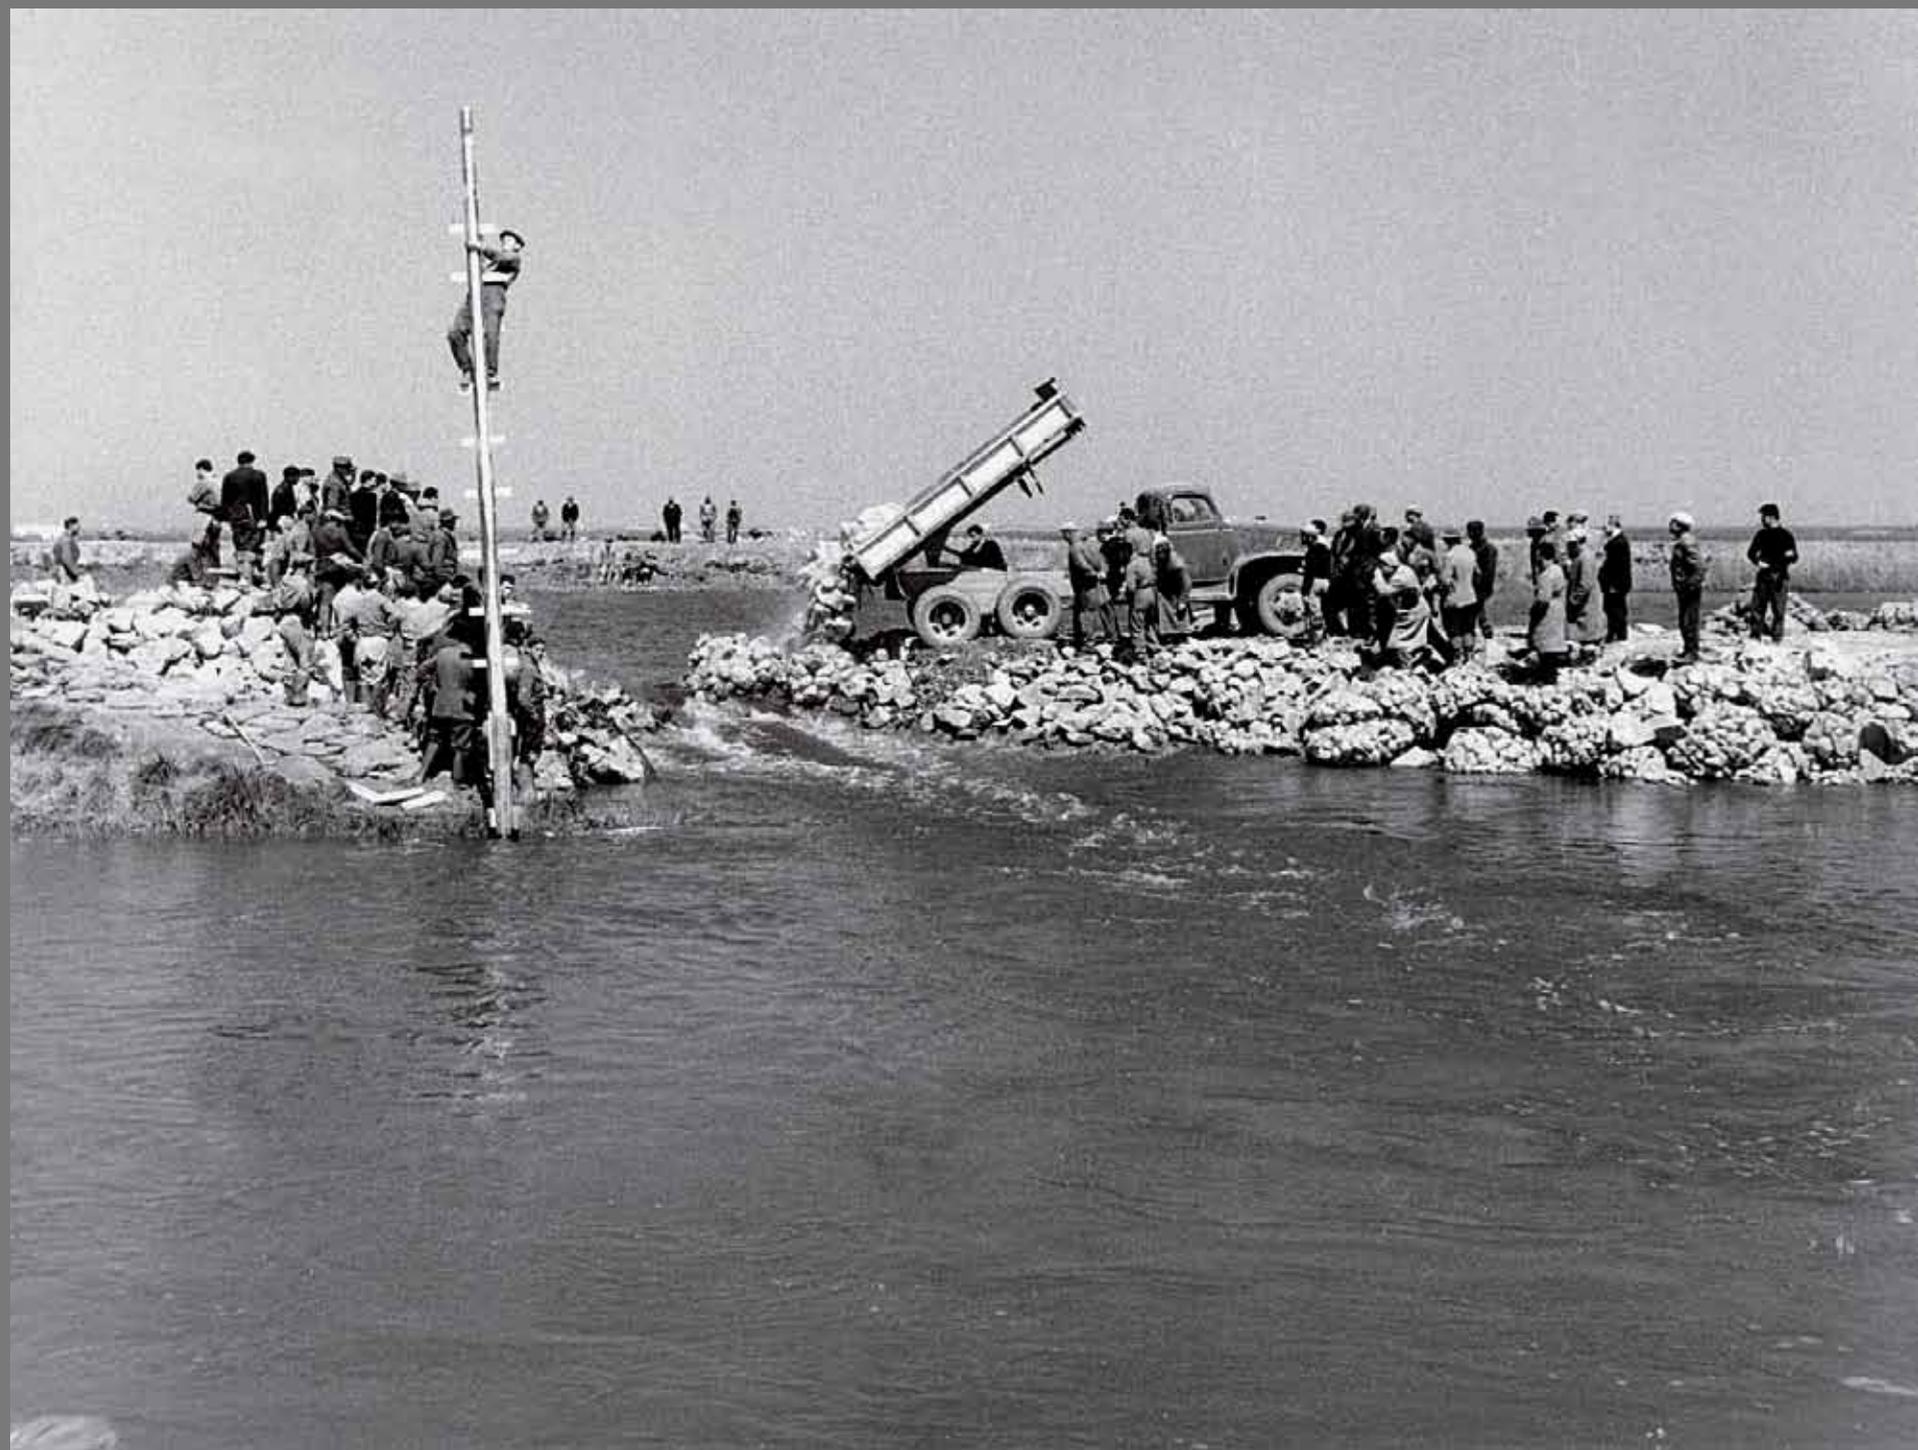
TAVOLA 9. Ripresa rotta con "saccate" e "burghe" di pietrame
